Bestandsaufnahme Öffentlicher Raum Stand: 01.02.17

1. Innenstadt Wittingen

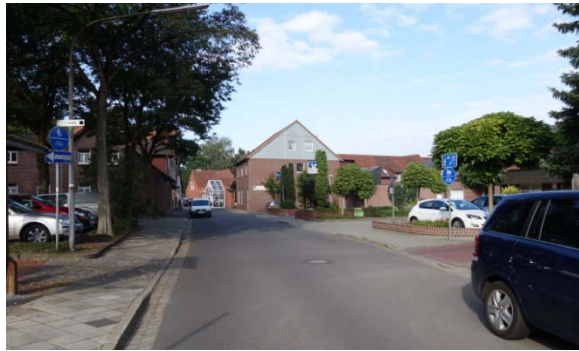
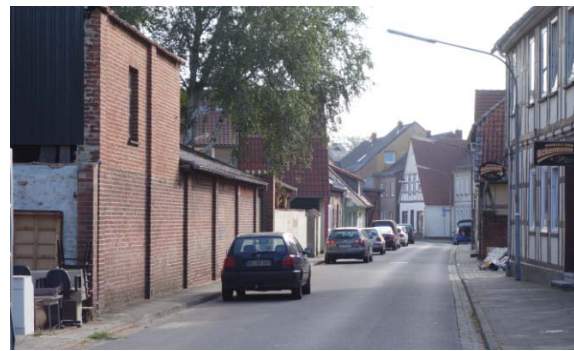
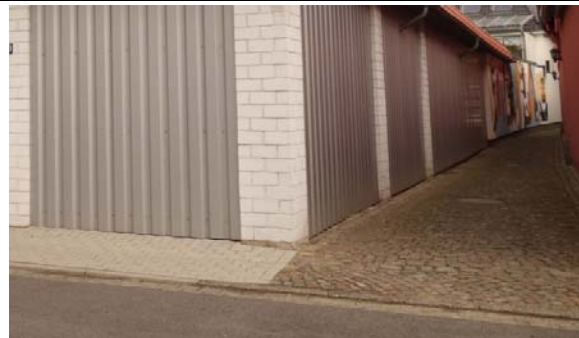
1.1 Achterstraße

Gliederung des Straßenquerschnitts: Bürgersteige zu schmal bzw. nicht vorhanden. Stellenweise Unebenheiten. Starke Belastung durch parkende Pkw. Straßenbeleuchtung veraltet: Modell, Abstand Leuchten.

Fehlende Aufenthaltsqualität. Gestaltungskanon Innenstadt fehlt: Oberflächen /Ausstattung nicht abgestimmt.

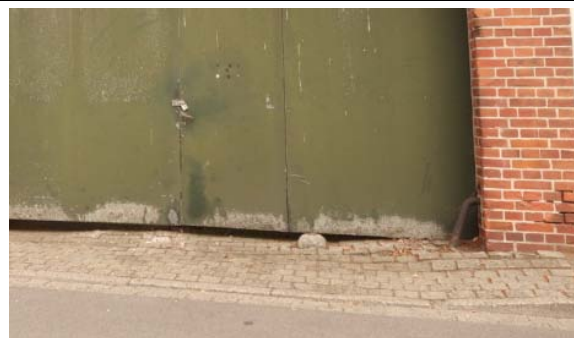
Nördl. Straßenseite: z.T. fehlender Gehweg

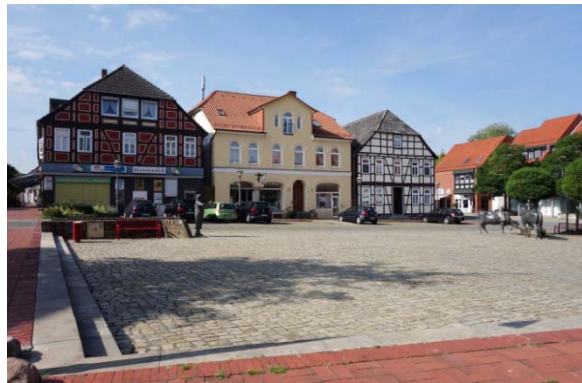
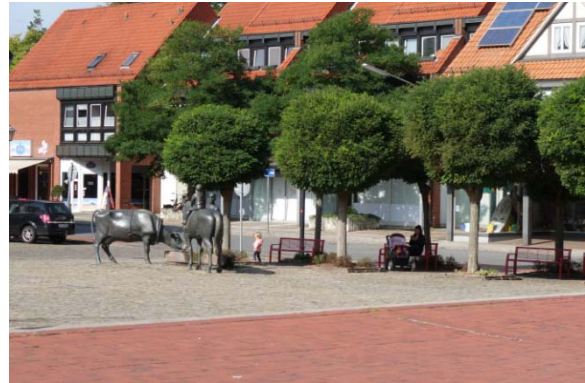
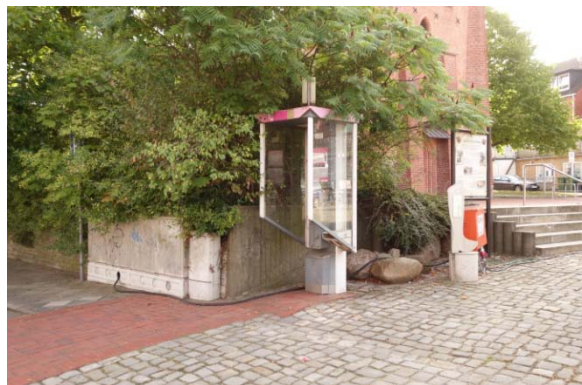
1.2 Am Markt

Substanzmängel	
Funktionsmängel	Bei Nässe Rutschgefahr auf rotem Klinker. Straßenbeleuchtung veraltet: Modell, Abstand Leuchten
Gestaltungsmängel	Gestaltungskanon Innenstadt fehlt: Oberflächen /Ausstattung nicht abgestimmt.

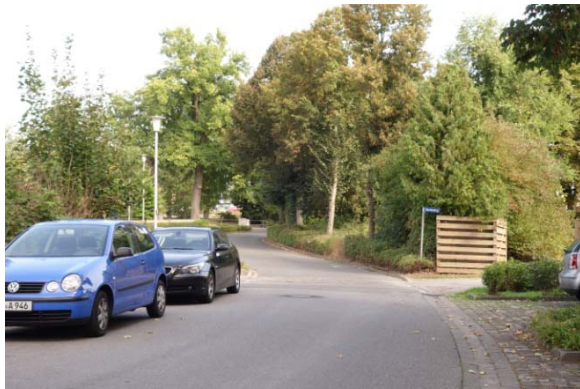
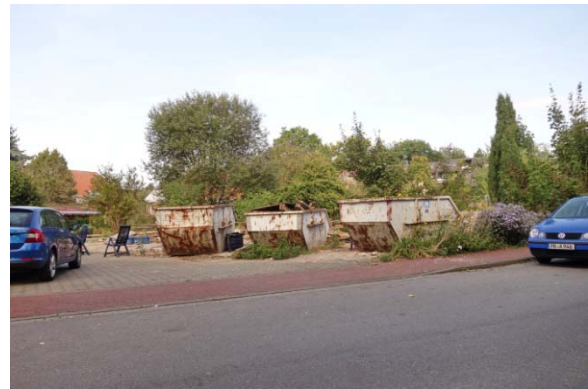
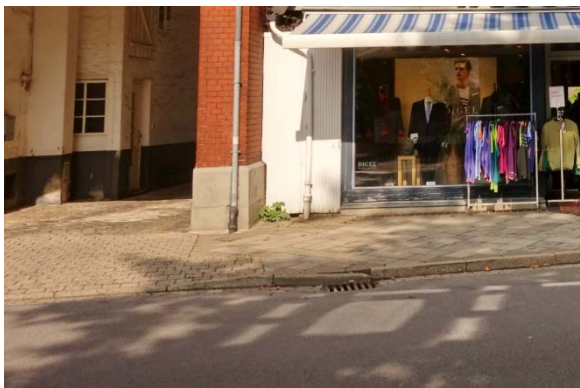
1.7 Fulau

Substanzmängel	Kleinere Schäden
Funktionsmängel	Gliederung des Straßenquerschnitts, bei Nässe Rutschgefahr auf rotem Klinker, Pflasterung der Gehwege teilweise wackelig (Stolpergefahr). Straßenbeleuchtung veraltet: Modell, Abstand Leuchten
Gestaltungsmängel	Fehlende Aufenthaltsqualität. Gestaltungskanon Innenstadt fehlt: Oberflächen /Ausstattung nicht abgestimmt.

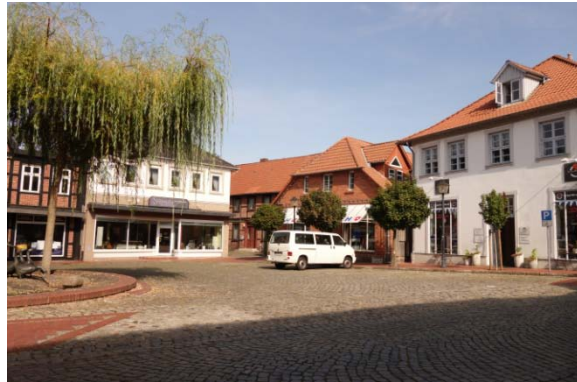
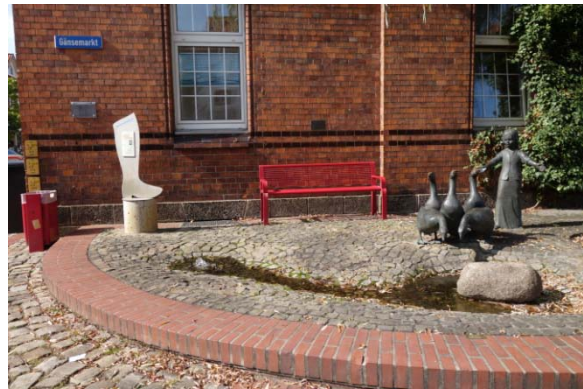
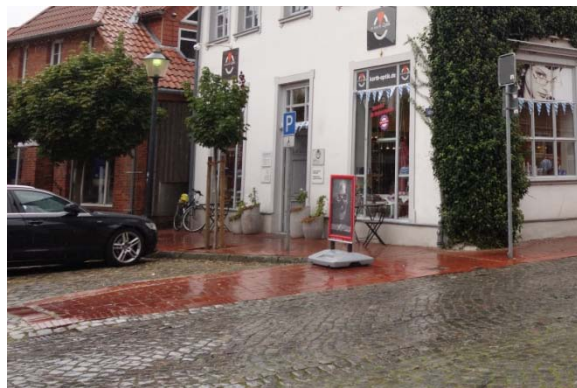
1.8 Gänsemarkt

Substanzmängel	
Funktionsmängel	Bei Nässe Rutschgefahr auf rotem Klinker. Straßenbeleuchtung veraltet: Modell, Abstand Leuchten
Gestaltungsmängel	Gestaltungskanon Innenstadt fehlt: Oberflächen /Ausstattung nicht abgestimmt.

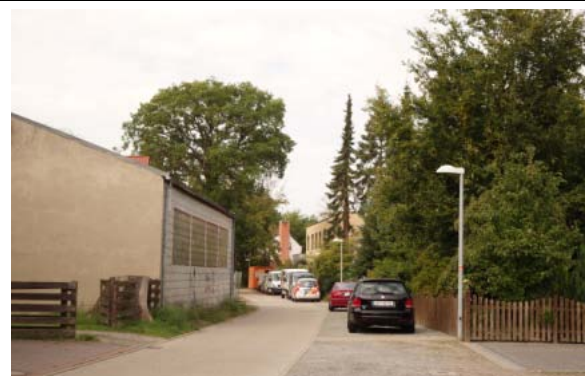
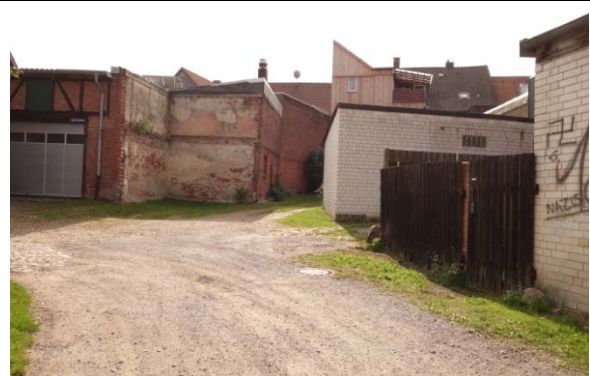
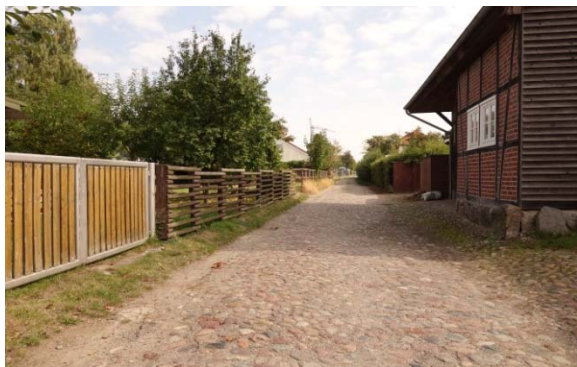
1.9 Gartenweg

Straßenbeleuchtung veraltet: Modell, Abstand Leuchten
 Abschnitt 1: Verkehrszunahme durch Erweiterungsbau der Diakonie zu
 erwarten – ggf. Anpassung des Straßenraums notwendig

Gestaltungskanon Innenstadt fehlt: Oberflächen /Ausstattung nicht
 abgestimmt.
 Abschnitt 2: Unsaubere Übergänge zwischen den Materialien und zu den
 Privatgrundstücken.

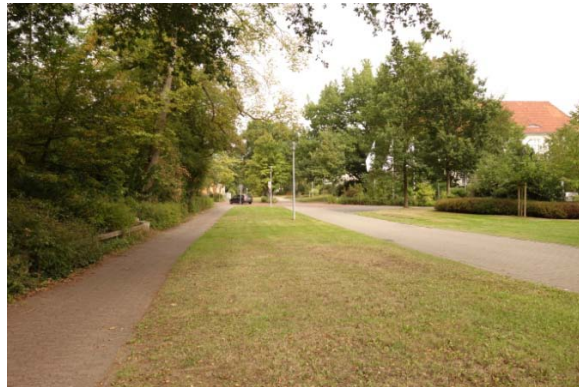
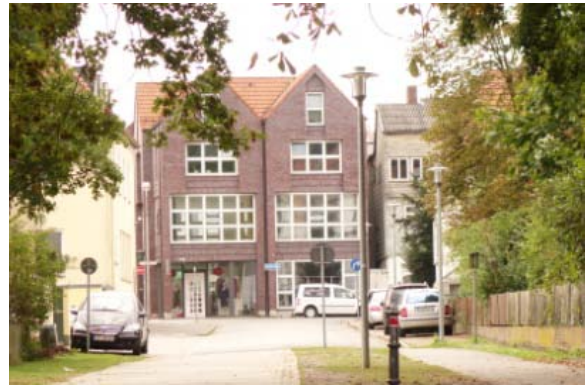
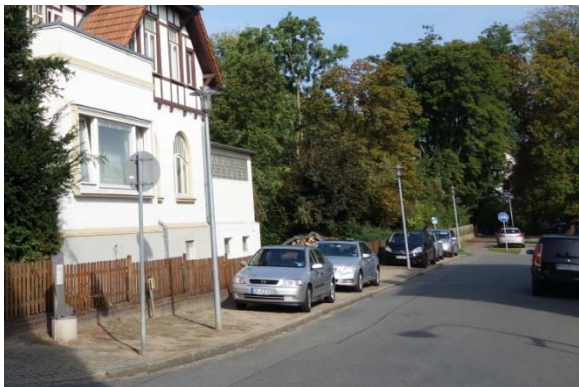
1.10 Gustav-Dobberkau-Straße

Substanzmängel	
Funktionsmängel	Abschnitt 1: Ausstattung unzureichend Abschnitt 2: Gliederung des Straßenquerschnitts: Fehlender Gehweg
Gestaltungsmängel	Gestaltungskanon Innenstadt fehlt: Oberflächen /Ausstattung nicht abgestimmt.

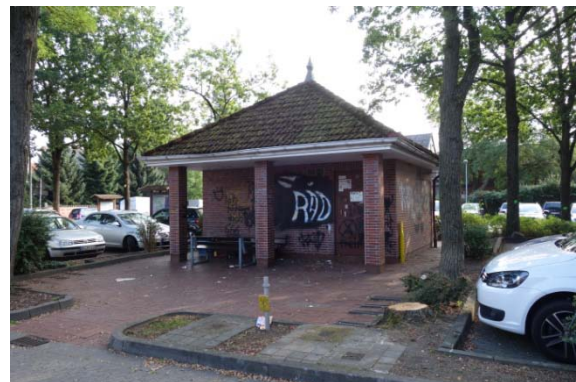
Servicegebäude am Wallparkplatz

Substanzmängel	Wallparkplatz: Dach des Servicegebäudes mit Verwitterungsspuren, Schäden an der Dachentwässerung.
Funktionsmängel	Ausstattung veraltet/unzureichend Straßenbeleuchtung veraltet: Modell, Abstand Leuchten Wallparkplatz: Bei Nässe Rutschgefahr auf rotem Klinker.
Gestaltungsmängel	Wallparkplatz: Bepflanzung Grünflächen lückenhaft, Graffiti am Technikgebäude, Bänke nicht fest montiert. Gestaltungskanon Innenstadt fehlt: Oberflächen /Ausstattung nicht abgestimmt.

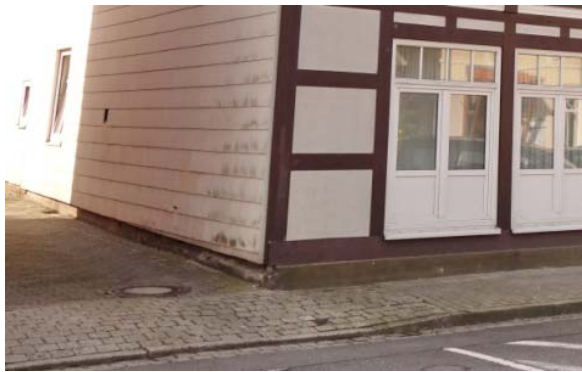
Schmale und teilweise unebene Gehwege

Substanzmängel	Fahrbahndecke und –markierungen mit zahlreichen Schäden und Verschleißerscheinungen
Funktionsmängel	Vereinzelte Unebenheiten, Gliederung des Straßenquerschnitts: Bürgersteige zu schmal. Pflasterung der Gehwege teilweise wackelig (Stolpergefahr). Starke Belastung durch Pkw-Stellplätze. Straßenbeleuchtung veraltet: Modell, Abstand Leuchten
Gestaltungsmängel	Gestaltungskanon Innenstadt fehlt: Oberflächen /Ausstattung nicht abgestimmt.

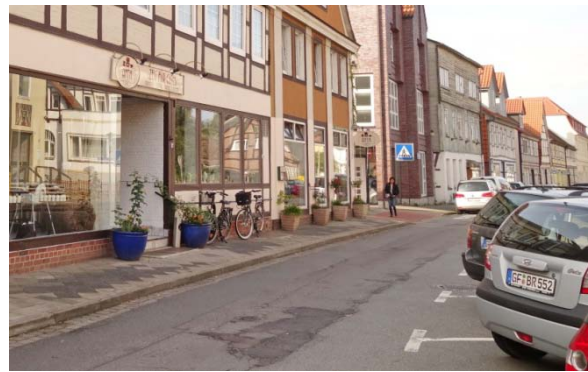
Mängel an der Fahrbahndecke

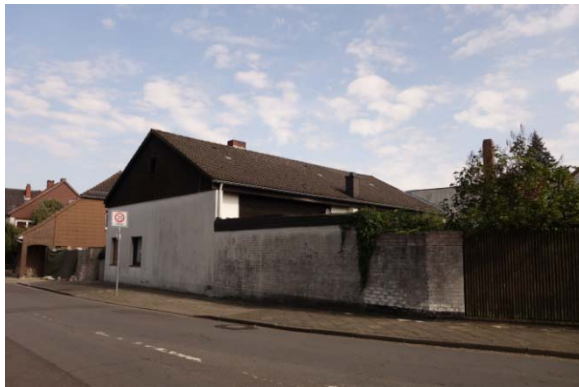
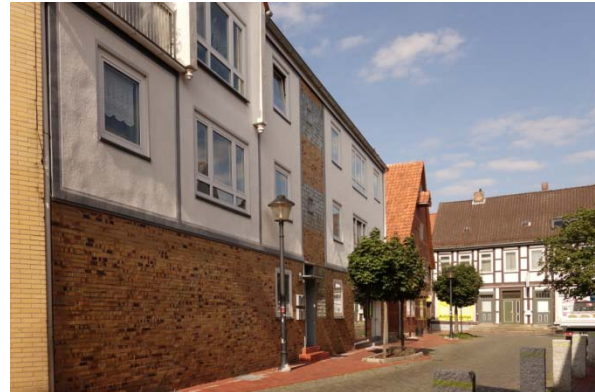
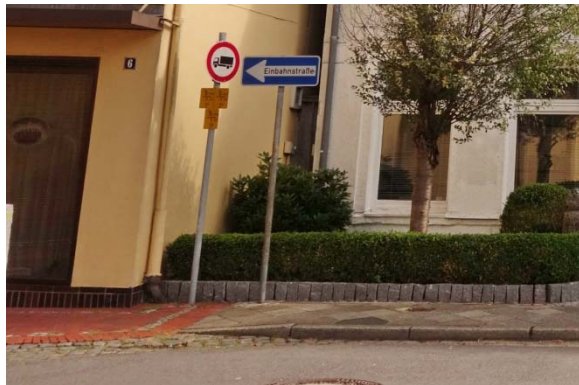
1.14 Kleine Wallstraße

Unterschiedliche Oberflächengestaltung

Substanzmängel	Abschnitt 1: Fahrbahndecke und –markierungen mit vereinzelt Schäden und Verschleißerscheinungen, Kleinere Schäden am Gehweg
Funktionsmängel	Straßenbeleuchtung veraltet: Modell, Abstand Leuchten Abschnitt 2: Bei Nässe Rutschgefahr auf rotem Klinker
Gestaltungsmängel	Gestaltungskanon Innenstadt fehlt: Oberflächen /Ausstattung nicht abgestimmt. Abschnitt 1: Fehlende Aufenthaltsqualität.

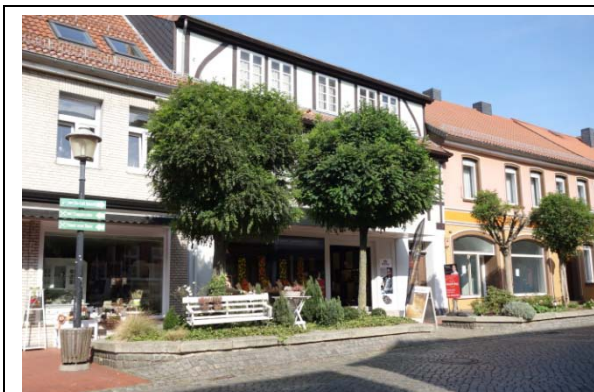
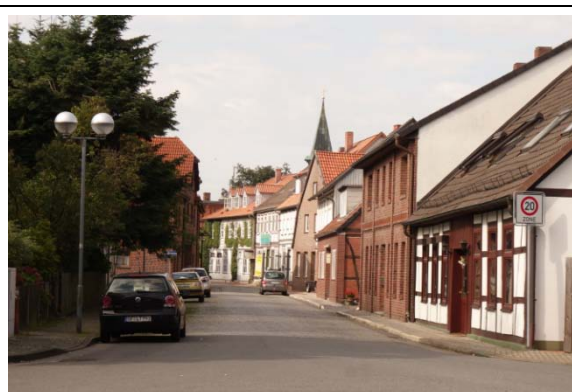
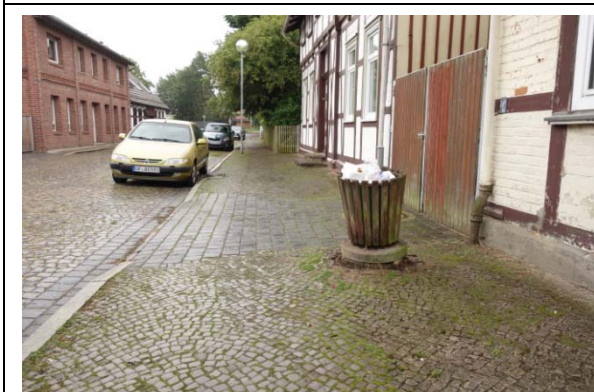
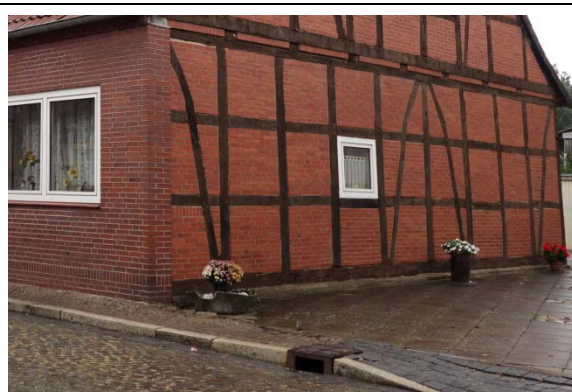
1.15 Lange Straße

Substanzmängel	
Funktionsmängel	Straßenbeleuchtung veraltet: Modell, Abstand Leuchten Abschnitt 1: Bei Nässe Rutschgefahr auf rotem Klinker, z.T. Schlaglöcher Abschnitt 2: Bürgersteige auf nördlicher Straßenseite zu schmal bzw. nicht vorhanden, Unebenheiten, Rutschgefahr bei Nässe
Gestaltungsmängel	Gestaltungskanon Innenstadt fehlt: Oberflächen /Ausstattung nicht abgestimmt. Abschnitt 2: Fehlende Aufenthaltsqualität.

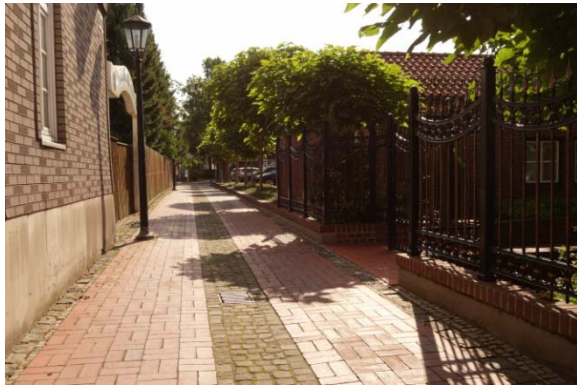
Blickrichtung Süd

Sanierungsbedarf	
Schlechter Zustand – umfassende Maßnahmen erforderlich	
Mittlerer Zustand – Maßnahmen erforderlich	
Guter Zustand – kein Handlungsbedarf	
Gestaltungsdefizit Öffentlicher Raum	nein
Weitere Anmerkungen	
Substanzmängel	
Funktionsmängel	Bei Nässe Rutschgefahr auf rotem Klinker. Straßenbeleuchtung veraltet: Modell, Abstand Leuchten
Gestaltungsmängel	Gestaltungskanon Innenstadt fehlt: Oberflächen /Ausstattung nicht abgestimmt.

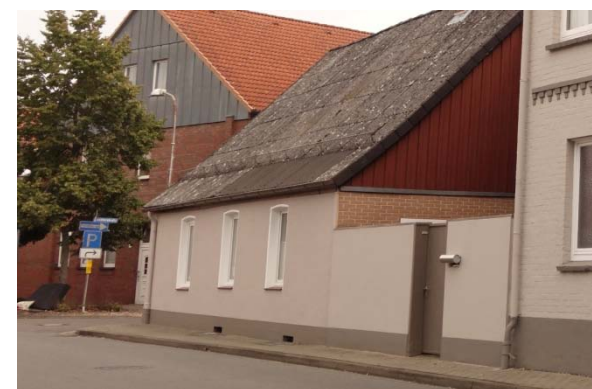
Schmaler Gehweg vor Nr. 4

Substanzmängel	
Funktionsmängel	Z.T. Gliederung des Straßenquerschnitts: Bürgersteige abschnittsweise zu schmal Straßenbeleuchtung veraltet: Modell, Abstand Leuchten
Gestaltungsmängel	Gestaltungskanon Innenstadt fehlt: Oberflächen /Ausstattung nicht abgestimmt.

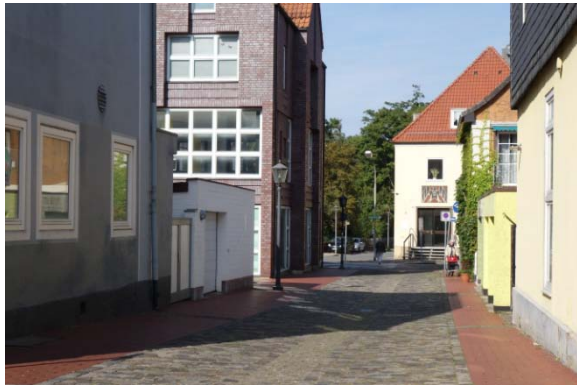
Blickrichtung Nord

Sanierungsbedarf	
Schlechter Zustand – umfassende Maßnahmen erforderlich	
Mittlerer Zustand – Maßnahmen erforderlich	
Guter Zustand – kein Handlungsbedarf	
Gestaltungsdefizit Öffentlicher Raum	nein
Weitere Anmerkungen	
Substanzmängel	
Funktionsmängel	Bei Nässe Rutschgefahr auf rotem Klinker. Straßenbeleuchtung veraltet: Modell, Abstand Leuchten
Gestaltungsmängel	Gestaltungskanon Innenstadt fehlt: Oberflächen /Ausstattung nicht abgestimmt.

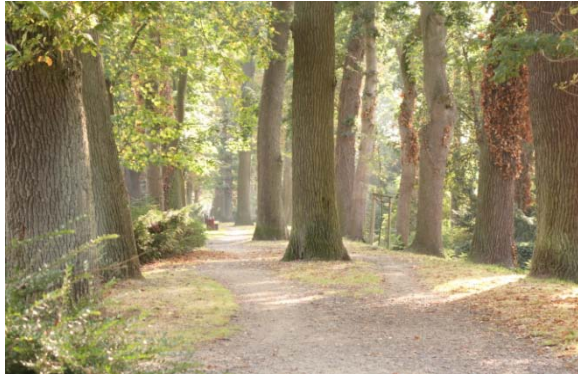
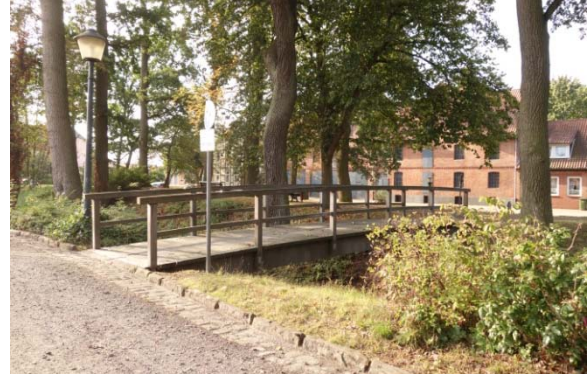
1.23 Wallpromenade Hindenburgwall

Sanierungsbedarf	
Schlechter Zustand – umfassende Maßnahmen erforderlich	
Mittlerer Zustand – Maßnahmen erforderlich	
Guter Zustand – kein Handlungsbedarf	
Gestaltungsdefizit Öffentlicher Raum	nein
Weitere Anmerkungen	
Substanzmängel	
Funktionsmängel	Ausstattung veraltet/unzureichend Straßenbeleuchtung veraltet: Modell, Abstand Leuchten
Gestaltungsmängel	Gestaltungskanon Innenstadt fehlt: Oberflächen /Ausstattung nicht abgestimmt.

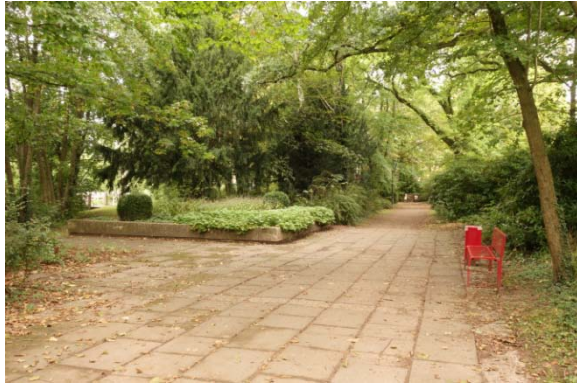
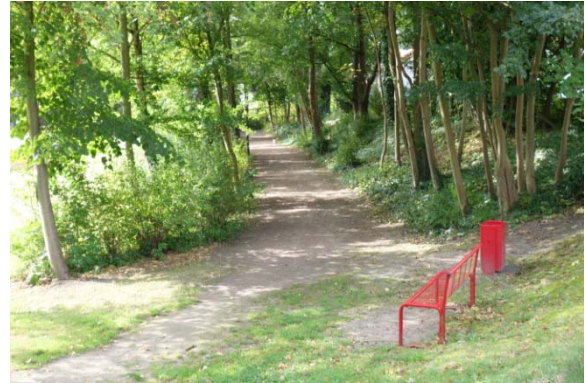
1.24 Park am Junkerteich

Kernbereich nahe der Gustav-Dobberkau-Straße Zugang über Bürgermeister-Heins-Straße

Substanzmängel	Gehwegplatten teilweise kaputt
Funktionsmängel	Straßenbeleuchtung veraltet: Modell, Abstand Leuchten
Gestaltungsmängel	Einige Bereiche des Parks sind sehr dicht bewachsen und dadurch schlecht einsehbar. Befestigung der Wege teilweise unzureichend. Gestaltungskanon Innenstadt fehlt: Oberflächen /Ausstattung nicht abgestimmt.
